Aufroller im Bogenoffset

TIPPS
UND
TRICKS

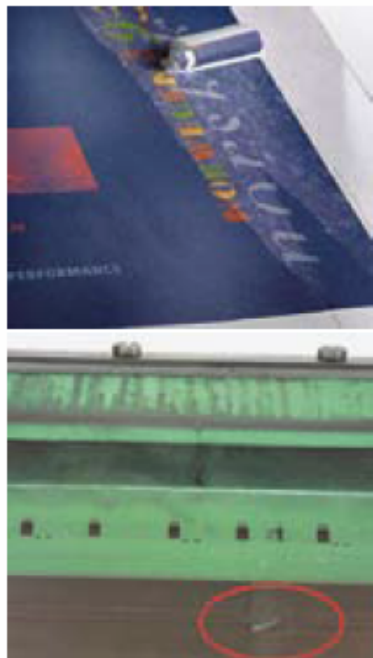
Schichten oder Lagen können sich durch verschiedene Bewegungsvorgänge im Stapel bis zu 15-mal aufrollen. Dies führt zu den genannten Aufrollern, Aufschälern usw. Laufen diese durch die Druckmaschine, kommt es zwangsläufig zur Beschädigung der Drucktücher, in drastischen Fällen können sogar noch weitere Aggregate Schaden nehmen.
